New Hampshire Verkehrsbehörde-Sanierung eines Kanalisationsrohrs NH-114 über den Bowman Brookk Unterauftragnehmer Quadex Lining Systems\*

# Strukturelle Sanierung von gewellten Metallregenrohren unter Verwendung des QLS Spin-Cast GeoKrete-Rohrauskleidungssystems

## NEW HAMPSHIRE PUNKTSANIERUNG VON ABFLUSSROHREN MIT GEOPOLYMEREM AUSKLEIDUNGSSYSTEM

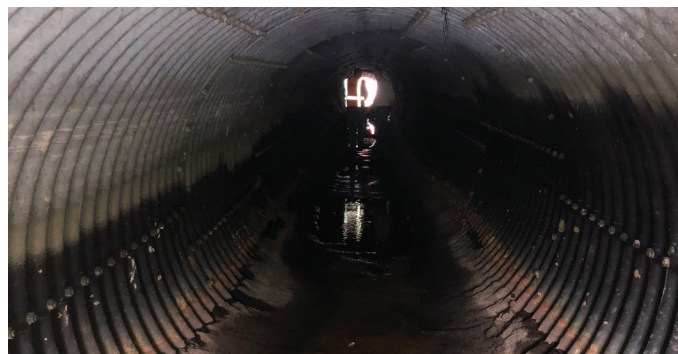
Ein Metallwellrohr-Regenwasserdurchlass, der vor Jahrzehnten vom New Hampshire Verkehrsministerium installiert wurde, hatte schon bessere Tage gesehen. Aufgrund seines Alters war die strukturelle Integrität eines 64m langen Regenfallrohrs aus Wellmetall (228 cm) beeinträchtigt. Das Rohr war so stark korrodiert, dass die Sohle vollständig abgebaut war und fehlte, so dass sich das Durchlassrohr absenkte und statt der ursprünglichen runden 228 cm-Form eher eine elliptische Form annahm. Erschwerend kam hinzu, dass die fehlenden Rohrabschnitte entdeckt wurden... wieder aufgrund jahrelanger Nutzung und Korrosionsbildung im Laufe der Zeit. Ohne Reparatur würde die darüber liegende Fahrbahn anfangen zu sinken und möglicherweise zu einem Einsturz von Rohr und Fahrbahn führen.

Beeinträchtigt 228 cm-Metallwellrohr

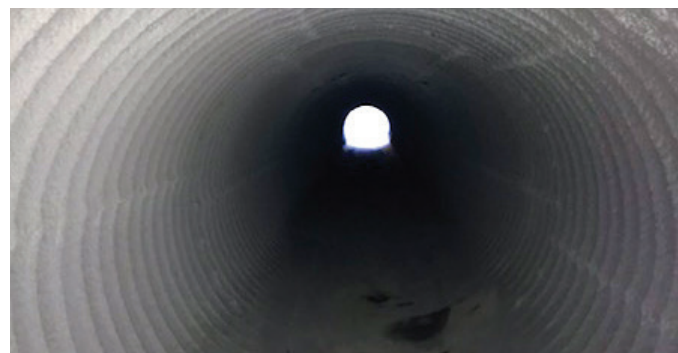
Metallwellrohr saniert mit dem Quadex Auskleidungssystem

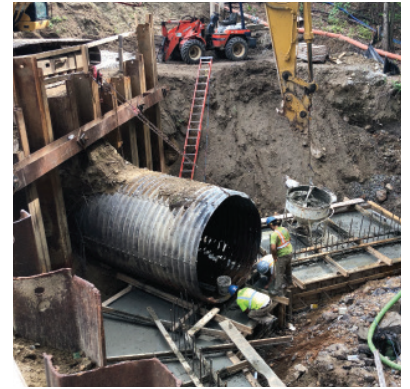
*Der Durchlass des NHDOT erforderte eine erhebliche Verstärkung als Teil des gesamten Sanierungsprozesses.*

Bei diesem Projekt war ein Umleitungssystem erforderlich, um den Bach und den Regenwasserstrom umzuleiten. Nach der Inbetriebnahme wurde der Durchlass gereinigt, Schutt entfernt und umfangreiche Reparaturen an der Sohle durchgeführt. Außerdem wurden die fehlenden Rohrabschnitte (auf 3 Uhr und 9 Uhr) repariert. Normalerweise werden diese Hohlräume vor dem Auskleiden der Rohre mit einem Bewehrungsgitter oder einem Gitter in Kombination mit handgezogenem GeoKrete® ausgefüllt. Anschließend wurde GeoKrete im Präzisionschleudergussverfahren in einer Stärke von 5 cm hergestellt. Das abgeschlossene Projekt erfüllte alle Ziele und Anforderungen, die vor der Reparatur festgelegt wurden, und war die erste genehmigte und abgeschlossene GeoKrete Geopolymer-Auskleidung, die vom Verkehrsministerium von New Hampshire installiert wurde.

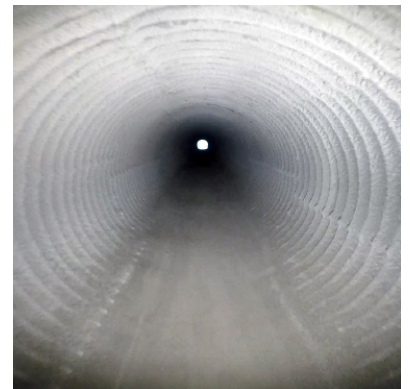
*Die Inspektion des mit GeoKrete ausgekleideten Durchlasses nach dem Einbau zeigt die Präzision und Sauberkeit der Anwendung.*

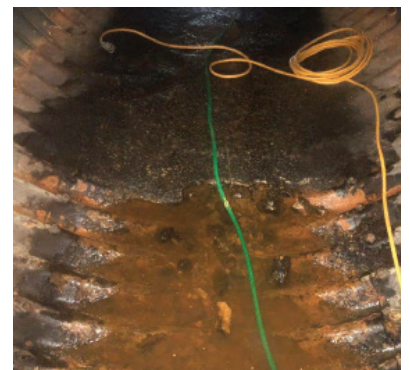
*Frühere Versuche, die korrodierte Sohle zu sanieren, waren gescheitert.*
