## FALLSTUDIE

Guernsey County, OH  
Sanierung eines Durchlasses

# ODOT: Über 50 Jahre alter Kanal in Abgelegener Lage mit GeoKrete® Geopolymer Strukturell Saniert

Loveland, Ohio  
Sanierung eines 198 cm - Kanalrohrs

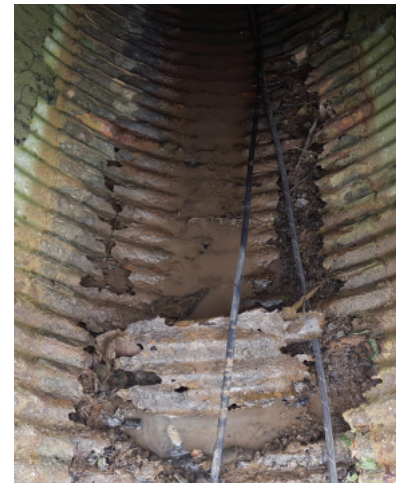
1963 installierter Durchlass. Die Ummantelung war völlig verschlissen und die Rohrwand wies starke Korrosion auf.

Ein über 50 Jahre altes Metallwell-Regenfallrohr in Guernsey County, OH, befand sich in einem sehr schlechten Zustand. Die Sohle war fast verschwunden, und die Korrosion im Inneren des Rohrs drohte in naher Zukunft einen endgültigen Ausfall zu verursachen.

*Dieses alte Metallwellrohr-Durchlass war in vielen Bereichen völlig durchkorrodiert.*

Nach dem Einbau wurde der alte Durchlass gereinigt, vorbereitet und geflickt, bevor der Auskleidungsprozess begann. Zusätzlich zum Wiederaufbau der Sohle überzog das QLS-Team das 137 cm - Metallwellrohr in einem Zeitraum von drei Tagen. Insgesamt wurden zwei Durchgänge mit dem fortschrittlichen Applikationsschlitten von QLS durchgeführt, um eine Dicke von 3,8 cm zu erreichen. Wenn er vollständig ausgehärtet ist, ist der 54 Jahre alte Durchlass voll funktionsfähig und das Straßenverkehrsamt kann weitere 50 Jahre Leistung erwarten.

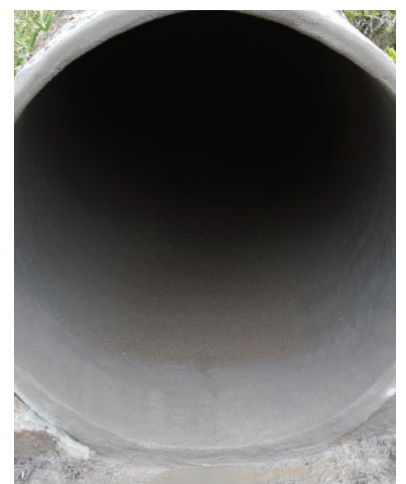
*QLS GeoKrete wurde im Schleudergussverfahren angewandt, um eine glatte, strukturelle und korrosionsbeständige Oberfläche zu erhalten.*

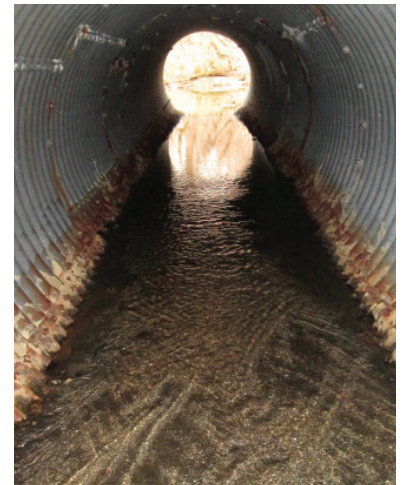
1954 installierter Durchlass. Die Ummantelung war in schlechtem Zustand und wies Korrosion an den Innenwänden des Rohrs auf. Lläuft unter eine Fahrbahn, war eine vollständige bauliche Erneuerung erforderlich.

Ein 198 cm - Metallwell-Regenwasserkanal, der unter einer Straße in Loveland, Ohio, verläuft, hatte begonnen zu versagen. Die Sohle war reparaturbedürftig und die Korrosion fraß sich in das Innere, so dass ein kompletter Ausfall drohte. Das 62 Jahre alte Rohr hatte seine Lebensdauer überschritten und musste strukturell saniert werden, andernfalls würde es ersetzt werden müssen.

*198 cm Metallwellrohr war korrodiert und defekt.*

RB Jergens, der Hauptauftragnehmer, empfahl das Quadex® Auskleidungssystem (QLS) als Alternative zum Austausch. Das System besteht aus GeoKrete Geopolymer und verfügt sowohl über eine hervorragende Korrosionsbeständigkeit als auch über strukturelle Eigenschaften. In diesem Fall wurde GeoKrete in einer Stärke von 5 cm aufgespritzt, um den Durchlass zu schützen und seine ursprüngliche Integrität wiederherzustellen. Die darüber liegende Fahrbahn wurde nicht gesperrt, jedoch wurde in Verbindung mit den Auskleidungsarbeiten ein temporäres Verkehrssignal (zur Steuerung des Verkehrsflusses) installiert, um die Sicherheit aller beteiligten Mitarbeiter zu gewährleisten.

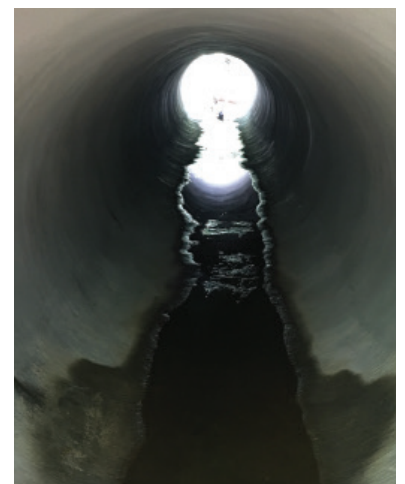
*QLS GeoKrete wurde aufgespritzt und anschließend gespachtelt, um eine glatte, gleichmäßige Dicke zu erreichen.*
