Projekt zur Sanierung des Abwassersammlers in Queens, NY

NYC Abteilung für Planung und Bau (DDC)

### GEOPOLYMERES RELINING UND STRUKTURELLE SANIERUNG VON VERALTETEN ABWASSERSAMMLERN IN QUEENS, NY, USA

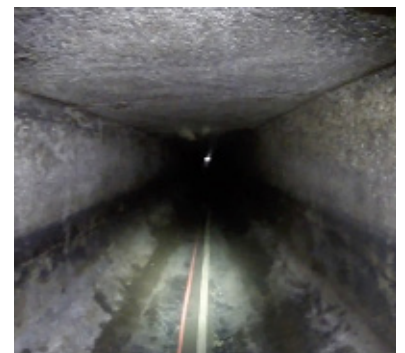
*Kastendurchlass für die Auskleidung vorbereitet.*

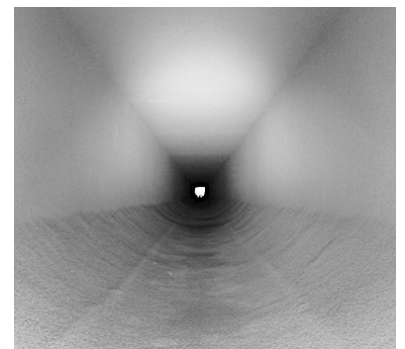
*Kastendurchlass nach GeoKrete Geopolymer Auskleidung.*

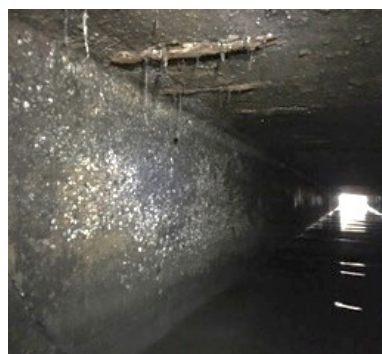
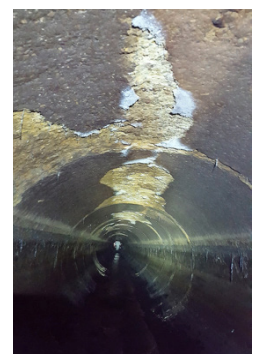
*Eine veraltete Kanalisationsinfrastruktur in Verbindung mit starker Korrosion und den negativen Auswirkungen des Hurrikans Sandy führte zu einer umfassenden Sanierung und strukturellen Wiederherstellung.*
