FALLSTUDIE

Überlegene Leistungseigenschaften von GeoKrete® Geopolymer Restaurieren und Schützen Einen über 100 Jahre Alten Abwasserkanal

40M TIEFER SCHACHT UND 107M LANGER EIFORMIGER ABLAUF STELLTE MEHRERE HERAUSFORDERUNGEN DAR

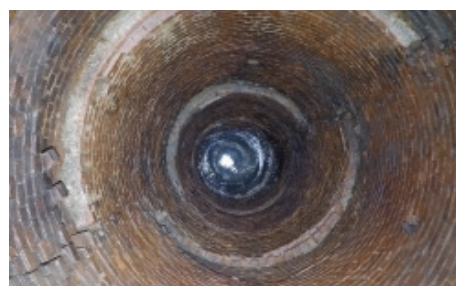
Vor der Sanierung des auffallend rissigen, 40m tiefen Schachts mussten mehrere Leitbleche entfernt werden.

Zusätzlich zu den üblichen Vorbereitungsarbeiten, zu denen die Druckreinigung und das Ausbessern von Rissen und Spalten gehörten, mussten 15 bröckelnde, in die Wände des tiefen Schachts eingelassene Betonteile entfernt werden. Die durch ihre Entfernung entstandenen großen Hohlräume mussten ebenfalls verstärkt und aufgefüllt werden. Zu diesem Zweck wurde eine zweiköpfige Mannschaft in einem von einem Kran betriebenen Korb in den Schacht hinabgelassen. Dasselbe Verfahren wurde auch beim Auftragen des GeoKrete während des Applikationsprozesses angewendet.

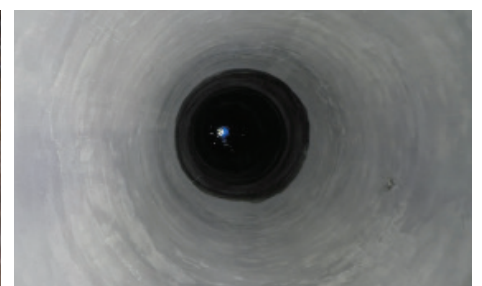
Schacht nach Auskleidung mit QLS GeoKrete.

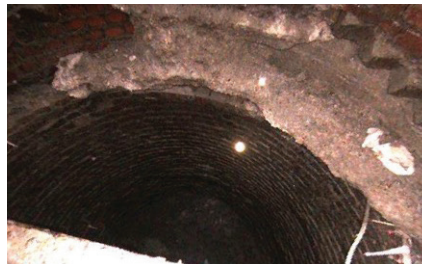
15 Betonabweiser, wie dieser gezeigte beschädigte, mussten vollständig aus dem Schacht entfernt werden.

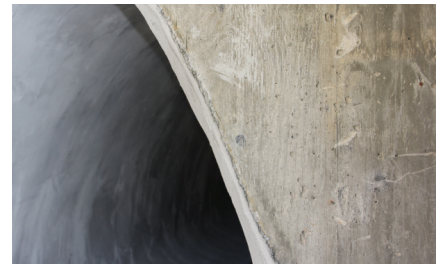
GeoKrete erstellt einen korrosionsbeständigen voll strukturellen Liner.

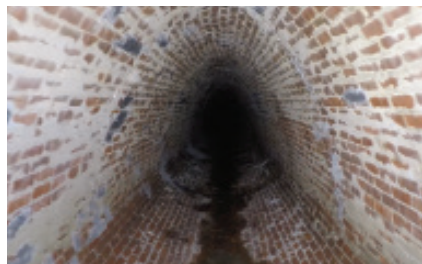
Vorher: Eiförmiger Ziegelsteinabfluss.

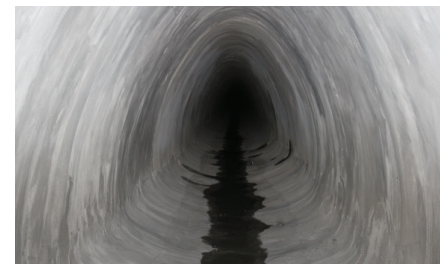
Nachher: Durchlass mit QLS GeoKrete ausgekleidet.

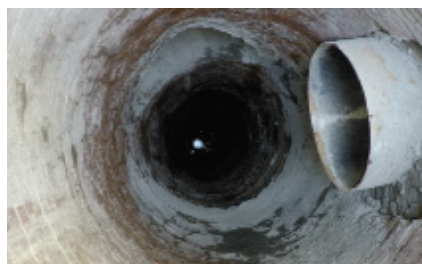
Vorher: Komplette Wiederherstellung war erforderlich, um den Abwasserkanal in den ursprünglichen Zustand zu bekommen.
