# GeoKrete®

## Geopolymer-Mörtel

Für die Sanierung der Rohr-, Regen- und Abwasserinfrastruktur.

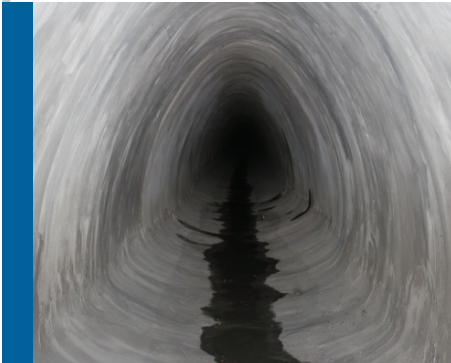
## 40M TIEFER SCHACHT/ 17M EIFÖRMIGER DURCHLASS - SANIERUNG

Ein 1912 gebauter, 40m tiefer Ziegelsteinschacht und ein 1915 gebauter, 107m langer Ziegelsteindurchlass mit den Maßen 78" H x 66" B hatten das Ende ihrer Nutzungsdauer erreicht und standen kurz vor dem Zusammenbruch

Das Quadex Lining System® mit dem GeoKrete Geopolymer. Einbaudicke durch Anwendung unterschiedlicher Dicken von 25mm bis 76mm, um eine vollständige strukturelle Erneuerung zu ermöglichen und das Einsickern und Einfließen zu verhindern.

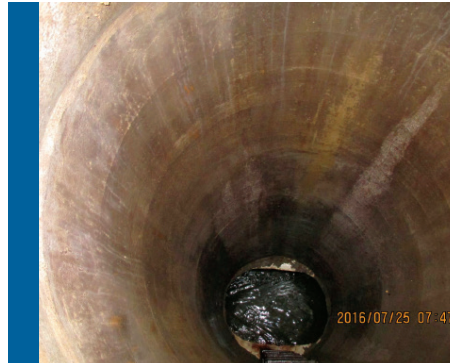
## NACHBEREITUNG VON MIT GEOKRETE AUSGEKLEIDETEN SCHÄCHTEN NACH 10 JAHREN

15 Schächte in Nord-Wisconsin, die zuvor mit einem Polyharnstoff beschichtet waren, waren schon nach einem Jahr defekt. Ausgedehnte Abplatzungen und Schälungen deuteten darauf hin, dass ein kompletter Zusammenbruch unmittelbar bevorstand.

Quadex® GeoKrete Geopolymer wurde zur Behebung des Problems ausgewählt und mit dem spinMASTER® System aufgetragen, um eine gleichmäßige Auskleidung von oben bis unten zu gewährleisten. Anschließend wurde die Oberfläche mit einem Spachtel geglättet. Da GeoKrete eine schnelle Aushärtungszeit hat, mussten die Schächte nicht außer Betrieb genommen werden.

Im Jahr 2016 wurden die Schächte erneut inspiziert. Es gab keine Anzeichen von Defekten oder Verschlechterungen.

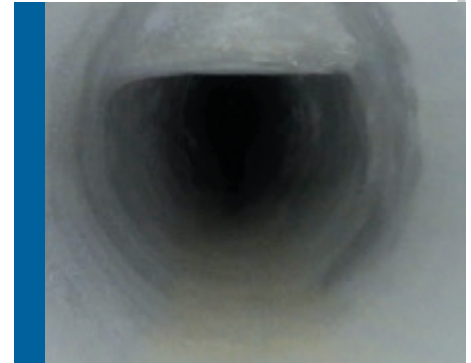
## SANIERUNG DES ABWASSERKANALS AUS ZIEGELSTEINEN VOR DEM ALLGEMEINKRANKENHAUS IN BOSTON

Ein Abschnitt eines alten Abwasserkanals hatte eine ungewöhnliche Form, enthielt Hindernisse und konnte nicht mit CIPP ausgekleidet werden. Da er sich in der Nähe des Krankenseingangs befand, war eine grabenlose Lösung die einzige Option.

Das Quadex Auskleidungssystem mit GeoKrete wurde für die Neuauskleidung und strukturelle Wiederherstellung von 126 Metern 54' H x 36' W gemauerten Abwasserkanälen verwendet. Das System wurde im Spritzverfahren auf den unregelmäßig geformten Kanal aufgetragen und konnte auch die Hindernisse abdecken.

Der GeoKrete Geopolymer Liner ist immer noch im selben Zustand wie an dem Tag, an dem er installiert wurde.
