FALLSTUDIE

Restaurierung von Druckrohrleitungen.

Defekte Druckrohrleitungen und steile Hänge erschweren die Sanierung von Rohrleitungen

AEP NIAGARA WASSERKRAFTWERK 1981MM UND 1676MM STAHLROHRLEITUNGEN

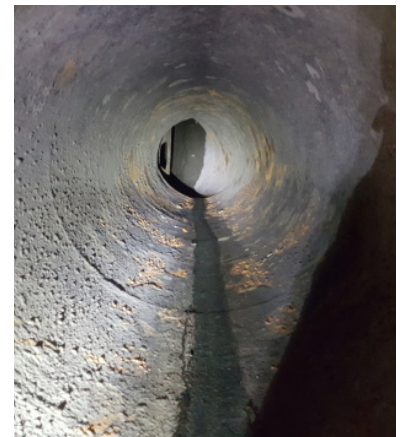
Außenansicht der 45° abgewinkelten Druckrohrleitungen.

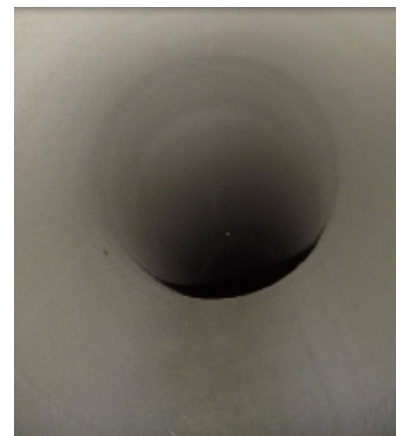
Druckrohrleitung nach der GeoKrete®-Anwendung.

Obwohl der Auftrag aufgrund des extremen Gefälles des Rohrs einzigartig war, wurde die Verwendung von GeoKrete nicht verändert. Vor der Auskleidung wurde der defekte Polyurethan-Liner entfernt und das Rohr vorbereitet und wo nötig geflickt. Der QLS-Schlitten war in der Lage, GeoKrete in einer Dicke von 25mm präzise auf die Innenwand der Druckrohrleitungen zu gießen. Der Anwendungsschlitten wird über eine Winde gesteuert und ermöglicht eine konsistente und gleichmäßige Anwendung über die gesamte Länge des Rohrs.

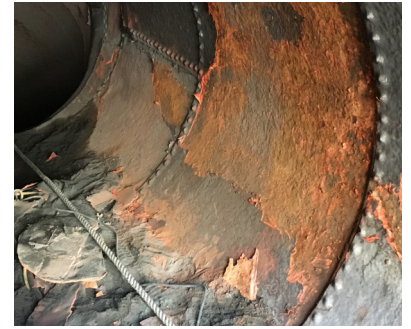
Die Entfernung von Urathan war mühsam.

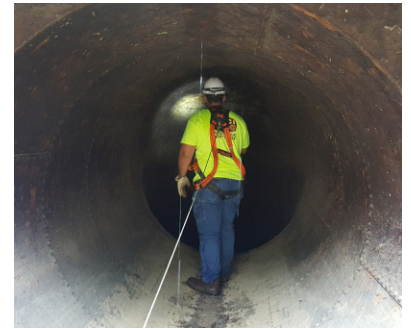
Blick auf den steilen Hang der Druckrohrleitung hinunter.

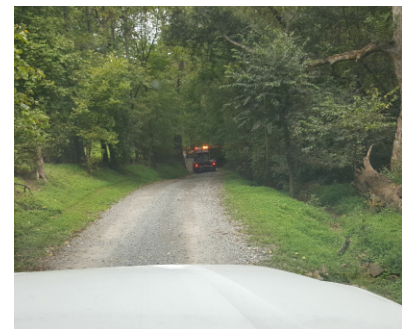
Abgelegener Zugang und schmale Wege.

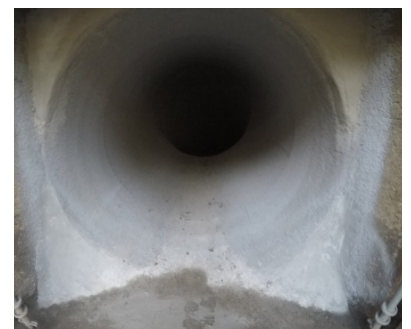
GeoKrete Liner - Strukturelle Erneuerung und Wiederherstellung der Fließfähigkeit.
